# Lote 1 - Rota: Noroeste

| Diagnóstico da Calçada | Qualidade do Serviço | |
| Endereço: Av. Abílio Machado, 1594 | 55 | C |
| Data do Registro: 08/11/2019 13:33:16 | | |

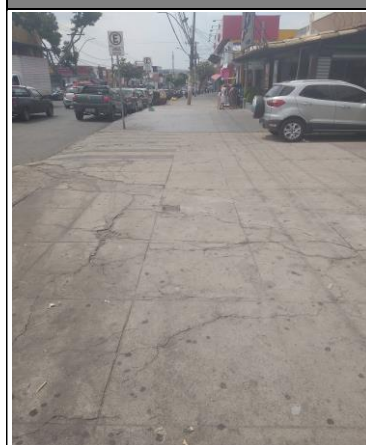
## Foto Geral

| ID | Itens Avaliados | Respostas | Nota |
|---|---|---|---|
| P_4 | Existência de Buracos ? | Poucos | 5 |
| P_5 | Condições Gerais do Piso e meio-fio da calçada ? | Péssimo | 0 |
| P_9 | A calçada Possui Rebaixamento de Veículos correto ? | Não | 0 |
| P_11 | O Passeio está no padrão da SMPU ? | Não | 0 |
| P_16 | Classificação geral da calçada pelo pesquisador. | Ruim | 0 |
