| Diagnóstico da Calçada | Qualidade do Serviço | |
| Endereço: Av. Augusto de Lima, 1646 | 65 | C |
| Data do Registro: 07/11/2019 09:56:56 | | |
| Num. Lote CTM: 10366300030 | | |

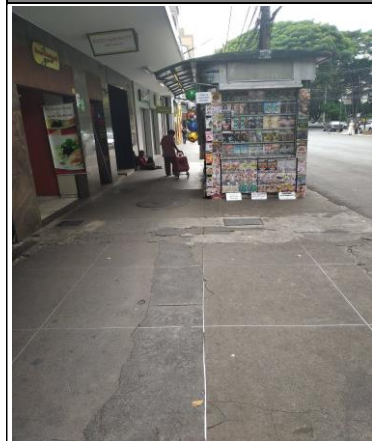
Foto Geral

| ID | Itens Avaliados | Respostas | Nota |
|---|---|---|---|
| P_4 | Existência de Buracos ? | Poucos | 5 |
| P_5 | Condições Gerais do Piso e meio-fio da calçada ? | Regular | 5 |
| P_16 | Classificação geral da calçada pelo pesquisador. | Regular | 5 |

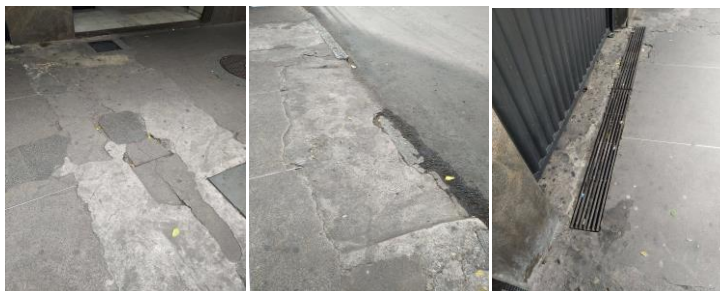
Fotos Complementares - Detalhes do Passeio

| ID | Itens Avaliados | Respostas | Nota |
|---|---|---|---|
| P_9 | A calçada Possui Rebaixamento de Veículos correto ? | Não | 0 |
| P_11 | O Passeio está no padrão da SMPU ? | Não | 0 |
| P_13 | Existe algum dispositivo de Drenagem sobre a calçada ? | Sim | 0 |
