## Lote 3 - Rota: Leste 3

| Diagnóstico da Calçada | Qualidade do Serviço | |
| Endereço: Av. Andradas, 3200 | 59 | C |
| Data do Registro: 08/11/2019 10:13:32 | | |

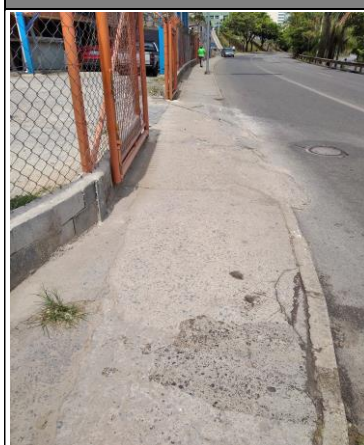
### Foto Geral

| ID | Itens Avaliados | Respostas | Nota |
|---|---|---|---|
| P_2 | Qual a largura livre do Passeio ? | Entre 0.80 m e 1.20 m | 4 |
| P_4 | Existência de Buracos ? | Poucos | 5 |
| P_5 | Condições Gerais do Piso e meio-fio da calçada ? | Regular | 5 |
| P_9 | A calçada Possui Rebaixamento de Veículos correto ? | Não | 0 |
| P_11 | O Passeio está no padrão da SMPU ? | Não | 0 |
| P_16 | Classificação geral da calçada pelo pesquisador. | Regular | 5 |
