## Lote 4 - Rota: Contorno

**FRATAR**  
ENGENHARIA CONSULTIVA

| Diagnóstico da Calçada | Qualidade do Serviço | |
| Endereço: Av.Contorno, 3505 | 47 | D |

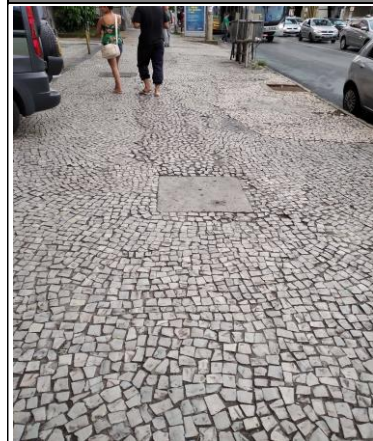
Foto Geral

| ID | Itens Avaliados | Respostas | Nota |
|---|---|---|---|
| P_4 | Existência de Buracos ? | Muitos | 0 |
| P_5 | Condições Gerais do Piso e meio-fio da calçada ? | Péssimo | 0 |
| P_16 | Classificação geral da calçada pelo pesquisador. | Ruim | 0 |

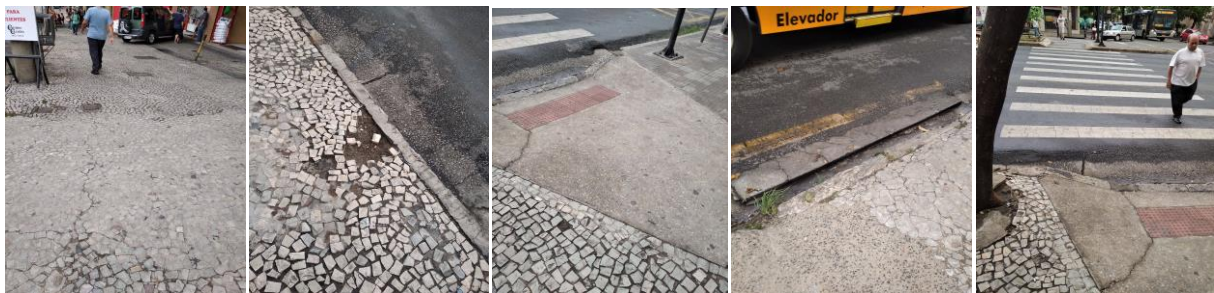
Fotos Complementares - Detalhes do Passeio

| ID | Itens Avaliados | Respostas | Nota |
|---|---|---|---|
| P_9 | A calçada Possui Rebaixamento de Veículos correto ? | Não | 0 |
| P_11 | O Passeio está no padrão da SMPU ? | Não | 0 |
