## Lote 4 - Rota: Contorno

**FRATAR**  
ENGENHARIA CONSULTIVA

| Diagnóstico da Calçada | Qualidade do Serviço | |
| Endereço: Av.Contorno, s/nº | 73 | B |

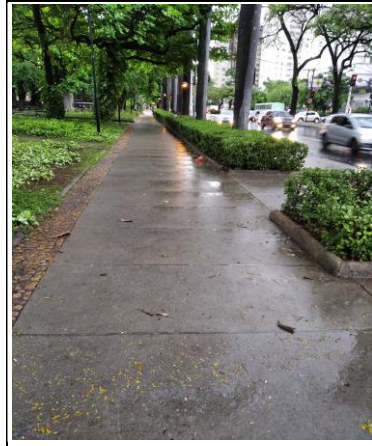
### Foto Geral

| ID | Itens Avaliados | Respostas | Nota |
|---|---|---|---|
| P_16 | Classificação geral da calçada pelo pesquisador. | Regular | 5 |

Observações: Praça Floriano Peixoto

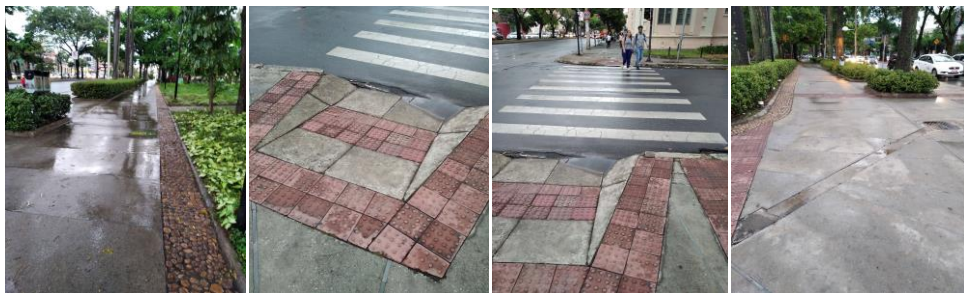
### Fotos Complementares - Detalhes do Passeio

| ID | Itens Avaliados | Respostas | Nota |
|---|---|---|---|
| P_7 | Tem rebaixamento de calçada para Pedestre ? | Sim | 8 |
| P_8 | Possui piso tátil ao longo da Calçada ? | Não | - |
| P_11 | O Passeio está no padrão da SMPU ? | Não | 0 |

| ID | Itens Avaliados | Respostas | Nota |
|---|---|---|---|
| P_7_1_2 | Se for do Tipo 1, O rebaixo tem abas conforme a norma ? | Não | -1 |
| P_7_3 | O rebaixo possui piso tátil ? | Tem só piso de alerta | -1 |
