## Lote 4 - Rota: Contorno

**FRATAR**  
ENGENHARIA CONSULTIVA

| Diagnóstico da Calçada | Qualidade do Serviço | |
| Endereço: Av.Contorno, 2244 | 65 | C |

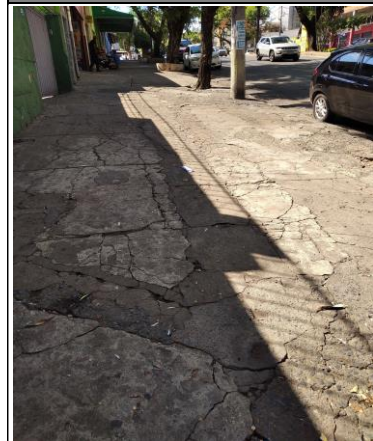
### Foto Geral

| ID | Itens Avaliados | Respostas | Nota |
|---|---|---|---|
| P_5 | Condições Gerais do Piso e meio-fio da calçada ? | Péssimo | 0 |
| P_16 | Classificação geral da calçada pelo pesquisador. | Ruim | 0 |

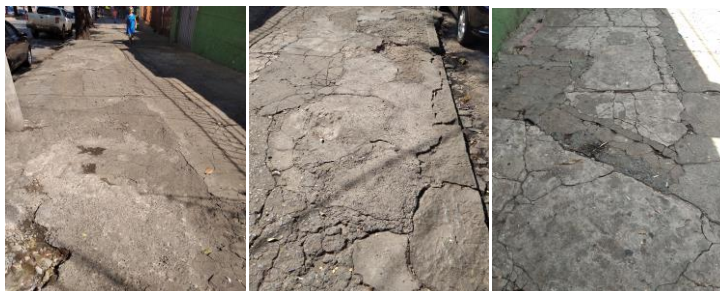
### Fotos Complementares - Detalhes do Passeio

| ID | Itens Avaliados | Respostas | Nota |
|---|---|---|---|
| P_4 | Existência de Buracos ? | Poucos | 5 |
