# Lote 1 - Rota: Padre Pedro Pinto

| Diagnóstico da Calçada | Qualidade do Serviço | |
|---|---|---|
| Endereço: Rua Padre Pedro Pinto, 2980 | 55 | C |
| Data do Registro: 21/11/2019 10:19:13 | | |

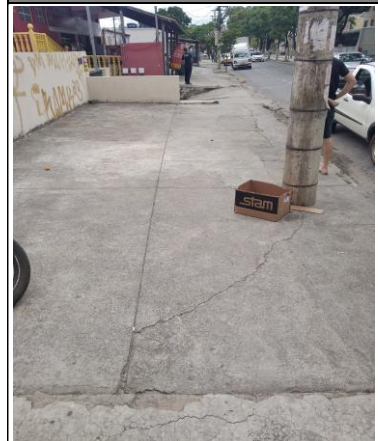
## Foto Geral

| ID | Itens Avaliados | Respostas | Nota |
|---|---|---|---|
| P_5 | Condições Gerais do Piso e meio-fio da calçada ? | Regular | 5 |
| P_6 | Presença de desníveis ? | Severo | 0 |
| P_9 | A calçada Possui Rebaixamento de Veículos correto ? | Não | 0 |
| P_11 | O Passeio está no padrão da SMPU ? | Não | 0 |
| P_16 | Classificação geral da calçada pelo pesquisador. | Ruim | 0 |
