# Lote 1 - Rota: Noroeste

| Diagnóstico da Calçada | Qualidade do Serviço | |
| Endereço: Av. Abílio Machado, 1150 | 72 | B |
| Data do Registro: 08/11/2019 12:16:05 | | |

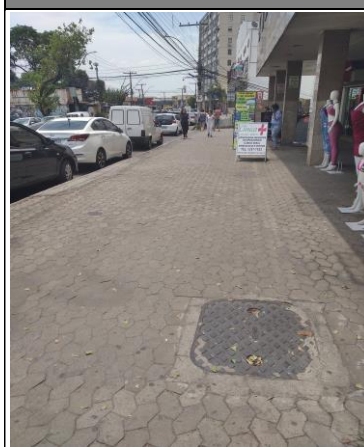
## Foto Geral

| ID | Itens Avaliados | Respostas | Nota |
|---|---|---|---|
| P_6 | Presença de desníveis ? | Leve | 7 |
| P_11 | O Passeio está no padrão da SMPU ? | Não | 0 |
| P_16 | Classificação geral da calçada pelo pesquisador. | Regular | 5 |
