## Lote 4 - Rota: Contorno

| Diagnóstico da Calçada | Qualidade do Serviço | |
| Endereço: Av.Contorno, 3771 | 70 | C |
| Data do Registro: 09/11/2019 15:28:56 | | |

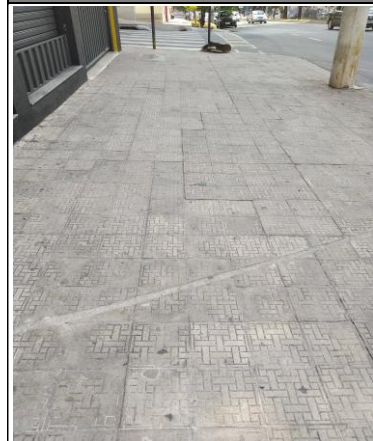
### Foto Geral

| ID | Itens Avaliados | Respostas | Nota |
|---|---|---|---|
| P_7 | Tem rebaixamento de calçada para Pedestre ? | Não, mas deveria ter. | 0 |
| P_11 | O Passeio está no padrão da SMPU ? | Não | 0 |
| P_16 | Classificação geral da calçada pelo pesquisador. | Ruim | 0 |
