## Lote 4 - Rota: Raja Gabália

**FRATAR**  
ENGENHARIA CONSULTIVA

| Diagnóstico da Calçada | Qualidade do Serviço | |
| Endereço: Rua São Paulo, 1238 | 74 | B |

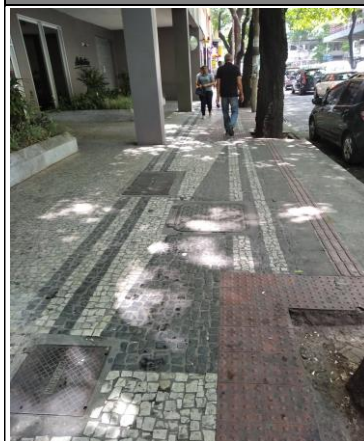
### Foto Geral

| ID | Itens Avaliados | Respostas | Nota |
|---|---|---|---|
| P_5 | Condições Gerais do Piso e meio-fio da calçada ? | Regular | 5 |
| P_11 | O Passeio está no padrão da SMPU ? | Não | 0 |
| P_16 | Classificação geral da calçada pelo pesquisador. | Regular | 5 |
