# Lote 4 - Rota: Raja Gabágia

**FRATAR**  
ENGENHARIA CONSULTIVA

| Diagnóstico da Calçada | Qualidade do Serviço | |
| Endereço: Rua São Paulo, 679 | 61 | C |

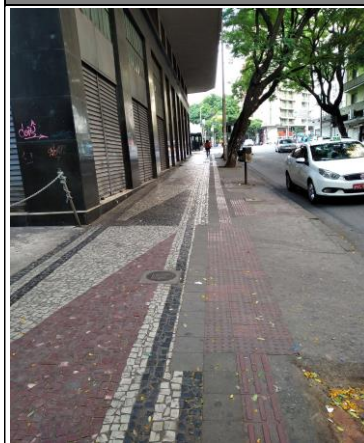
## Foto Geral

| ID | Itens Avaliados | Respostas | Nota |
|---|---|---|---|
| P_16 | Classificação geral da calçada pelo pesquisador. | Regular | 5 |

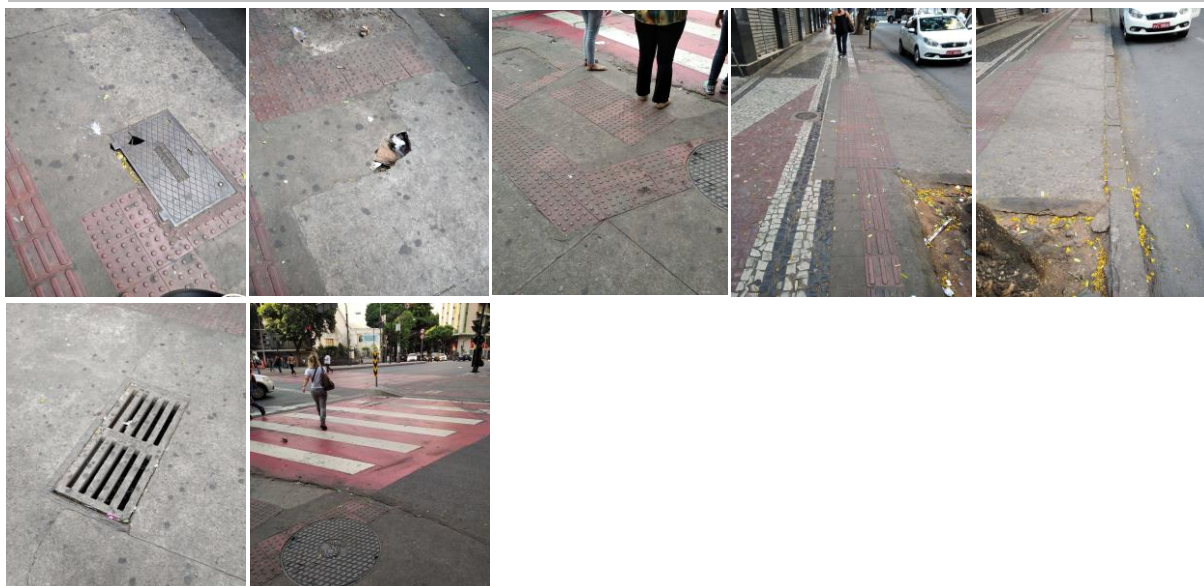
## Fotos Complementares - Detalhes do Passeio

| ID | Itens Avaliados | Respostas | Nota |
|---|---|---|---|
| P_4 | Existência de Buracos ? | Poucos | 5 |
| P_9 | A calçada Possui Rebaixamento de Veículos correto ? | Não | 0 |
| P_11 | O Passeio está no padrão da SMPU ? | Não | 0 |
| P_13 | Existe algum dispositivo de Drenagem sobre a calçada ? | Sim | -5 |

| ID | Itens Avaliados | Respostas | Nota |
|---|---|---|---|
| P_7_1_2 | Se for do Tipo 1, O rebaixo tem abas conforme a norma ? | Não | -1 |
| P_7_3 | O rebaixo possui piso tátil ? | Tem só piso de alerta | -1 |
| P_13_2 | Dispositivo de Drenagem oferece risco para caminamento seguro de pedestre? | Sim | -5 |
