# Lote 4 - Rota: Raja Gabália

| Diagnóstico da Calçada | Qualidade do Serviço | |
| Endereço: Rua São Paulo, 893 | 46 | D |

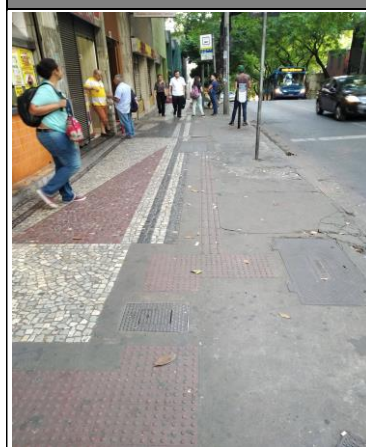
Foto Geral

| ID | Itens Avaliados | Respostas | Nota |
|---|---|---|---|
| P_4 | Existência de Buracos ? | Muitos | 0 |
| P_5 | Condições Gerais do Piso e meio-fio da calçada ? | Péssimo | 0 |
| P_16 | Classificação geral da calçada pelo pesquisador. | Ruim | 0 |

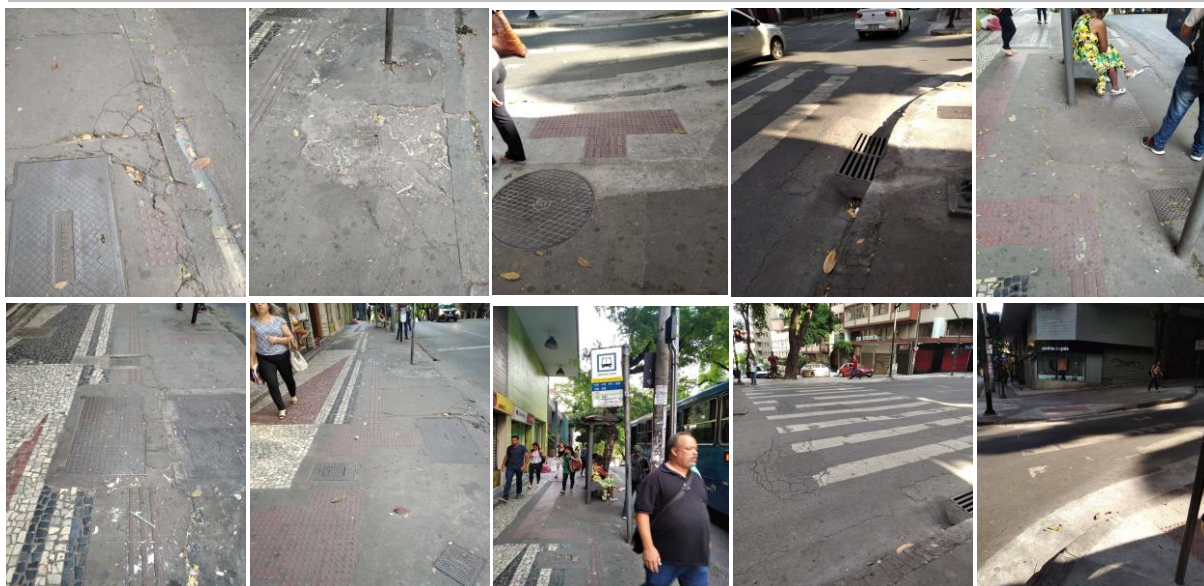
Fotos Complementares - Detalhes do Passeio

| ID | Itens Avaliados | Respostas | Nota |
|---|---|---|---|
| P_7_1_2 | Se for do Tipo 1, O rebaixo tem abas conforme a norma ? | Não | -1 |
| P_7_3_1 | O piso tátil de alerta e direcional do rebaixo está conforme a norma ? | Não | -1 |
| P_8_8 | O piso tátil está em boas condições aparentes? | Não | 0 |
