| Diagnóstico da Calçada | Qualidade do Serviço | |
| Endereço: Gonçalves Dias, 1608 | 60 | C |
| Data do Registro: 02/11/2019 11:16:50 | | |

# Lote 5 - Rota: Sul

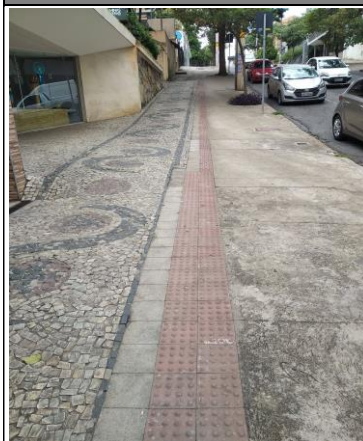
Foto Geral

| ID | Itens Avaliados | Respostas | Nota |
|---|---|---|---|
| P_3 | Tipo de revestimento da calçada ? | Pedra Portuguesa | 8 |
| P_4 | Existência de Buracos ? | Poucos | 5 |
| P_5 | Condições Gerais do Piso e meio-fio da calçada ? | Regular | 5 |
| P_6 | Presença de desníveis ? | Leve | 7 |
| P_9 | A calçada Possui Rebaixamento de Veículos correto ? | Não | 0 |
| P_11 | O Passeio está no padrão da SMPU ? | Não | 0 |
| P_16 | Classificação geral da calçada pelo pesquisador. | Regular | 5 |
