# Lote 5 - Rota: Sul

**FRATAR**  
ENGENHARIA CONSULTIVA

| Diagnóstico da Calçada | Qualidade do Serviço | |
| Endereço: Gonçalves Dias, 1581 | 63 | C |

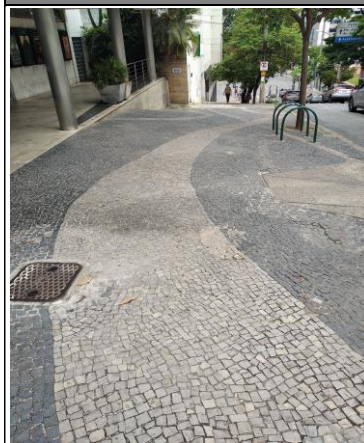
## Foto Geral

| ID | Itens Avaliados | Respostas | Nota |
|---|---|---|---|
| P_5 | Condições Gerais do Piso e meio-fio da calçada ? | Regular | 5 |
| P_6 | Presença de desníveis ? | Leve | 7 |
| P_16 | Classificação geral da calçada pelo pesquisador. | Regular | 5 |

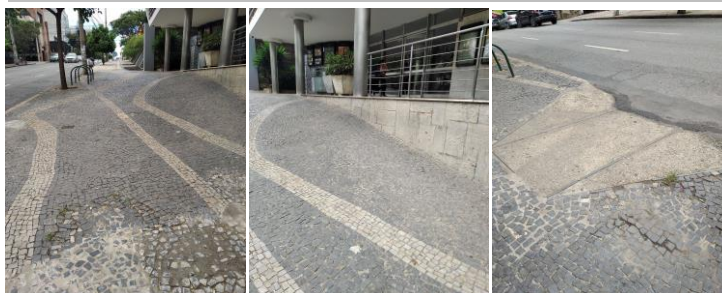
## Fotos Complementares - Detalhes do Passeio

| ID | Itens Avaliados | Respostas | Nota |
|---|---|---|---|
| P_7_1_2 | Se for do Tipo 1, O rebaixo tem abas conforme a norma ? | Não | -1 |
| P_7_3 | O rebaixo possui piso tátil ? | Não tem nenhum | -1 |
