## Lote 4 - Rota: Contorno

**FRATAR**  
ENGENHARIA CONSULTIVA

| Diagnóstico da Calçada | Qualidade do Serviço | |
|---|---|---|
| Endereço: Av.Contorno, 6975 | 60 | C |
| Data do Registro: 07/11/2019 16:20:04 | | |

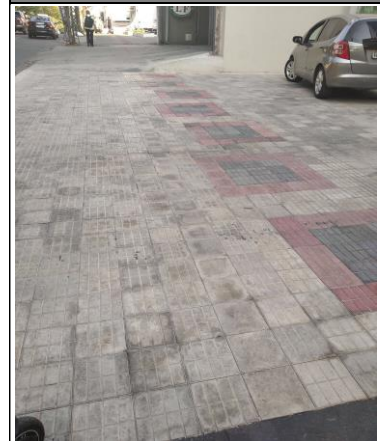
### Foto Geral

| ID | Itens Avaliados | Respostas | Nota |
|---|---|---|---|
| P_6 | Presença de desníveis ? | Severo | 0 |
| P_12 | A testada possui prática de estacionamento sobre o passeio ? | Sim | 0 |
| P_16 | Classificação geral da calçada pelo pesquisador. | Ruim | 0 |

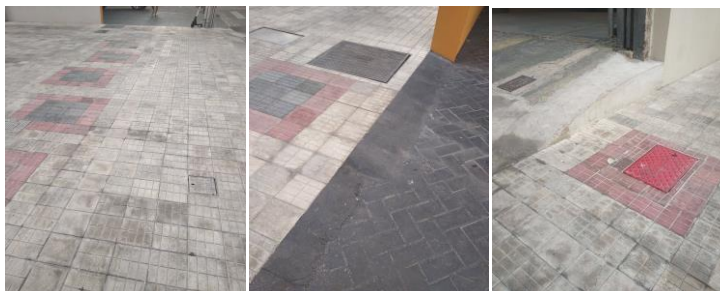
### Fotos Complementares - Detalhes do Passeio

| ID | Itens Avaliados | Respostas | Nota |
|---|---|---|---|
| P_11 | O Passeio está no padrão da SMPU ? | Não | 0 |
