| Diagnóstico da Calçada | Qualidade do Serviço | |
| Endereço: Av. Portugal, 2213 | 49 | D |
| Data do Registro: 19/11/2019 11:46:53 | | |
| Num. Lote CTM: 200071100255 | | |

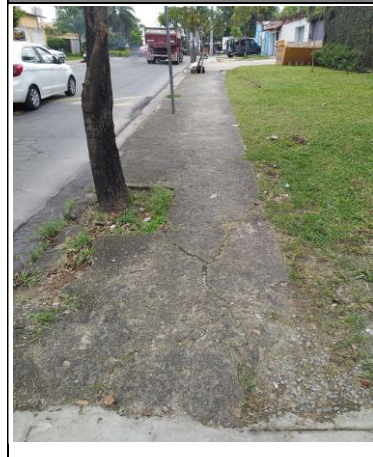
Foto Geral

| ID | Itens Avaliados | Respostas | Nota |
|---|---|---|---|
| P_5 | Condições Gerais do Piso e meio-fio da calçada ? | Péssimo | 0 |
| P_16 | Classificação geral da calçada pelo pesquisador. | Ruim | 0 |

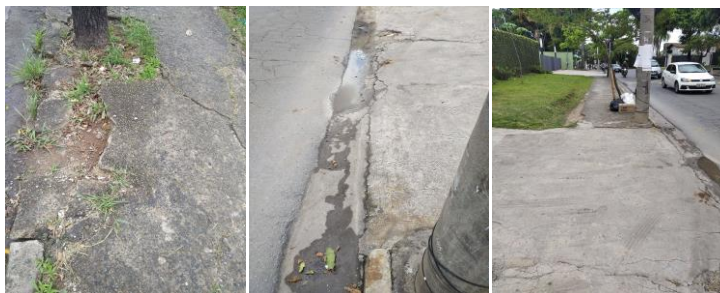
Fotos Complementares - Detalhes do Passeio

| ID | Itens Avaliados | Respostas | Nota |
|---|---|---|---|
| P_4 | Existência de Buracos ? | Poucos | 5 |
| P_9 | A calçada Possui Rebaixamento de Veículos correto ? | Não | 0 |
