# Lote 1 - Rota: Padre Pedro Pinto

**FRATAR**  
ENGENHARIA CONSULTIVA

| Diagnóstico da Calçada | Qualidade do Serviço | |
| Endereço: Rua Padre Pedro Pinto, 889 | 45 | D |

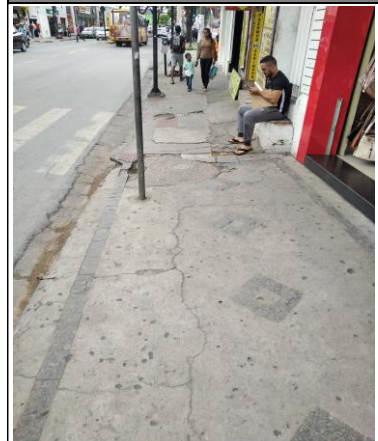
## Foto Geral

| ID | Itens Avaliados | Respostas | Nota |
|---|---|---|---|
| P_4 | Existência de Buracos ? | Muitos | 0 |
| P_5 | Condições Gerais do Piso e meio-fio da calçada ? | Péssimo | 0 |
| P_6 | Presença de desníveis ? | Leve | 7 |
| P_16 | Classificação geral da calçada pelo pesquisador. | Ruim | 0 |
