# Lote 1 - Rota: Padre Pedro Pinto

**FRATAR**  
ENGENHARIA CONSULTIVA

| Diagnóstico da Calçada | Qualidade do Serviço | |
|---|---|---|
| Endereço: Rua Padre Pedro Pinto, 5750 | 50 | D |

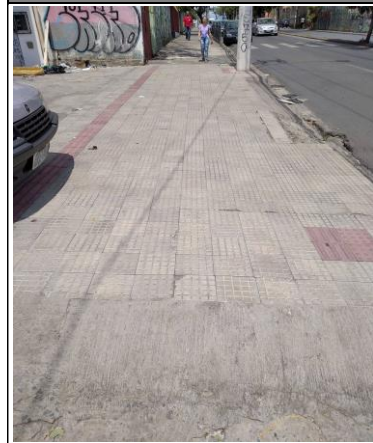
## Foto Geral

| ID | Itens Avaliados | Respostas | Nota |
|---|---|---|---|
| P_6 | Presença de desníveis ? | Severo | 0 |
| P_9 | A calçada Possui Rebaixamento de Veículos correto ? | Não | 0 |
| P_11 | O Passeio está no padrão da SMPU ? | Não | 0 |
| P_12 | A testada possui prática de estacionamento sobre o passeio ? | Sim | 0 |
| P_16 | Classificação geral da calçada pelo pesquisador. | Ruim | 0 |

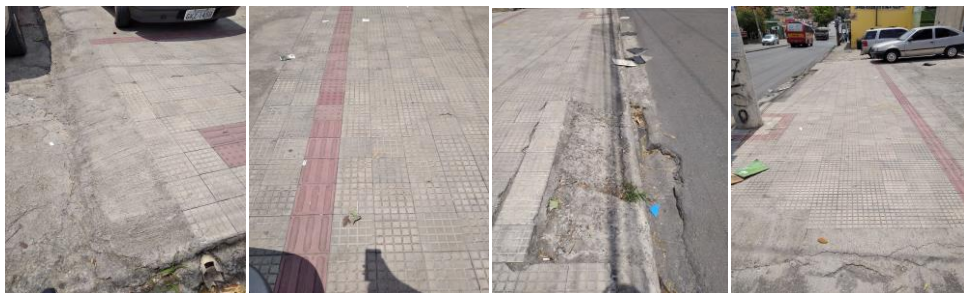
## Fotos Complementares - Detalhes do Passeio

| ID | Itens Avaliados | Respostas | Nota |
|---|---|---|---|
| P_8_1 | O piso tátil está no eixo da faixa livre ? | Não | 0 |
| P_8_2 | Se tem uma leve mudança de direção está conforme a norma ? | Não | 0 |
