# Lote 3 - Rota: Augusto de Lima

**FRATAR**  
ENGENHARIA CONSULTIVA

| Diagnóstico da Calçada | Qualidade do Serviço | |
| Endereço: Av. Augusto de Lima, 2094 | 55 | C |

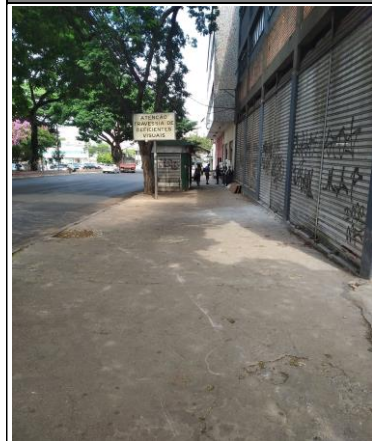
## Foto Geral

| ID | Itens Avaliados | Respostas | Nota |
|---|---|---|---|
| P_4 | Existência de Buracos ? | Poucos | 5 |
| P_5 | Condições Gerais do Piso e meio-fio da calçada ? | Regular | 5 |
| P_7 | Tem rebaixamento de calçada para Pedestre ? | Não, mas deveria ter. | 0 |
| P_11 | O Passeio está no padrão da SMPU ? | Não | 0 |
| P_16 | Classificação geral da calçada pelo pesquisador. | Regular | 5 |
