# Lote 1 - Rota: Padre Pedro Pinto

**FRATAR**  
ENGENHARIA CONSULTIVA

| Diagnóstico da Calçada | Qualidade do Serviço | |
|---|---|---|
| Endereço: Rua Padre Pedro Pinto, 1471 | 62 | C |
| Data do Registro: 22/11/2019 09:02:54 | | |

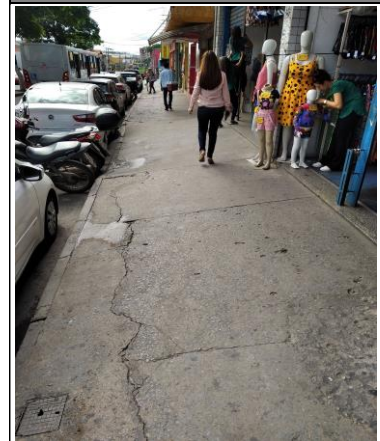
## Foto Geral

| ID | Itens Avaliados | Respostas | Nota |
|---|---|---|---|
| P_4 | Existência de Buracos ? | Poucos | 5 |
| P_5 | Condições Gerais do Piso e meio-fio da calçada ? | Regular | 5 |
| P_6 | Presença de desníveis ? | Leve | 7 |
| P_16 | Classificação geral da calçada pelo pesquisador. | Regular | 5 |

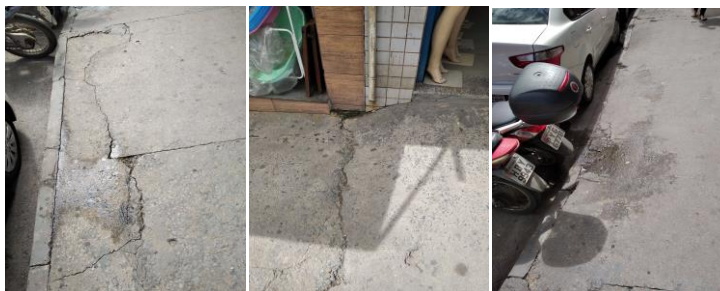
## Fotos Complementares - Detalhes do Passeio

| ID | Itens Avaliados | Respostas | Nota |
|---|---|---|---|
| P_9 | A calçada Possui Rebaixamento de Veículos correto ? | Não | 0 |
| P_11 | O Passeio está no padrão da SMPU ? | Não | 0 |
