# Lote 3 - Rota: Leste 3

**FRATAR**  
ENGENHARIA CONSULTIVA

| Diagnóstico da Calçada | Qualidade do Serviço | |
| Endereço: Av. Andradas, 3300 | 58 | C |

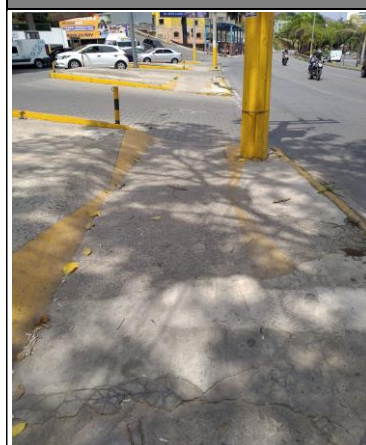
## Foto Geral

| ID | Itens Avaliados | Respostas | Nota |
|---|---|---|---|
| P_4 | Existência de Buracos ? | Muitos | 0 |
| P_5 | Condições Gerais do Piso e meio-fio da calçada ? | Péssimo | 0 |
| P_16 | Classificação geral da calçada pelo pesquisador. | Ruim | 0 |

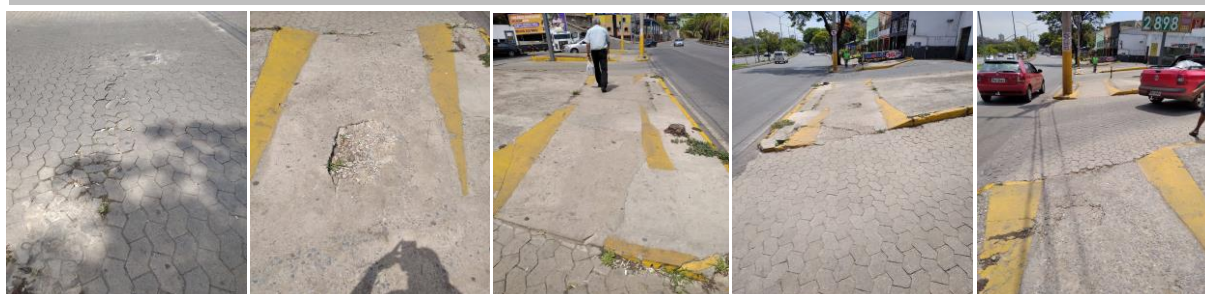
## Fotos Complementares - Detalhes do Passeio

| ID | Itens Avaliados | Respostas | Nota |
|---|---|---|---|
| P_7_1_2 | Se for do Tipo 1, O rebaixo tem abas conforme a norma ? | Não | -1 |
| P_7_3 | O rebaixo possui piso tátil ? | Não tem nenhum | -1 |
