## Lote 4 - Rota: Raja Gabália

**FRATAR**  
ENGENHARIA CONSULTIVA

| Diagnóstico da Calçada | Qualidade do Serviço | |
| Endereço: Rua São Paulo, 1114 | 55 | C |

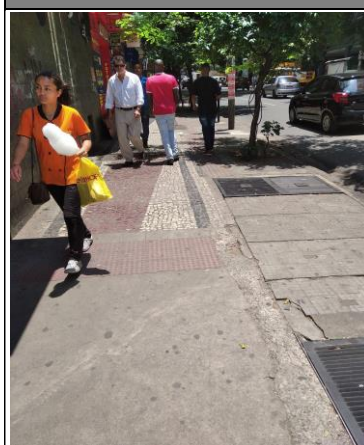
### Foto Geral

| ID | Itens Avaliados | Respostas | Nota |
|---|---|---|---|
| P_4 | Existência de Buracos ? | Poucos | 5 |
| P_5 | Condições Gerais do Piso e meio-fio da calçada ? | Regular | 5 |
| P_13 | Existe algum dispositivo de Drenagem sobre a calçada ? | Sim | -5 |
| P_16 | Classificação geral da calçada pelo pesquisador. | Regular | 5 |

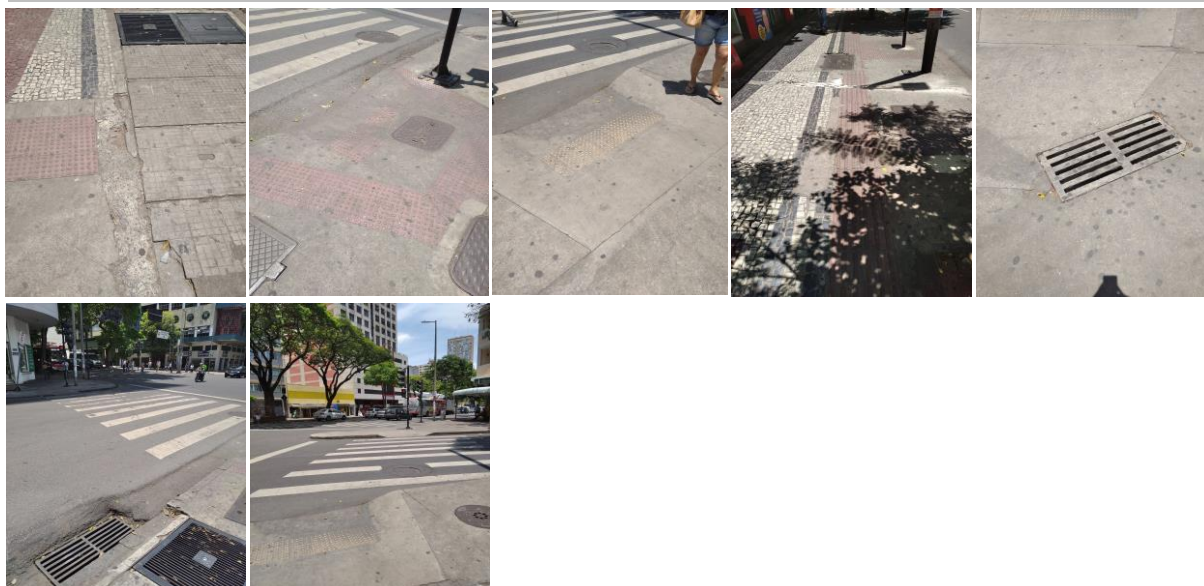
### Fotos Complementares - Detalhes do Passeio

| ID | Itens Avaliados | Respostas | Nota |
|---|---|---|---|
| P_7_1_2 | Se for do Tipo 1, O rebaixo tem abas conforme a norma ? | Não | -1 |
| P_7_3 | O rebaixo possui piso tátil ? | Tem só piso de alerta | -1 |
| P_7_3_1 | O piso tátil de alerta e direcional do rebaixo está conforme a norma ? | Não | -1 |
| P_13_2 | Dispositivo de Drenagem oferece risco para caminamento seguro de pedestre? | Sim | -5 |
