## Lote 4 - Rota: Raja Gabágia

| Diagnóstico da Calçada | Qualidade do Serviço | |
| Endereço: Rua São Paulo, 1257 | 46 | D |
| Data do Registro: 08/11/2019 08:11:51 | | |

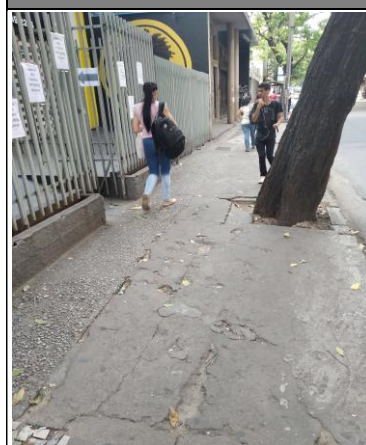
### Foto Geral

| ID | Itens Avaliados | Respostas | Nota |
|---|---|---|---|
| P_4 | Existência de Buracos ? | Muitos | 0 |
| P_5 | Condições Gerais do Piso e meio-fio da calçada ? | Péssimo | 0 |
| P_16 | Classificação geral da calçada pelo pesquisador. | Ruim | 0 |
