# Lote 1 - Rota: Padre Pedro Pinto

**FRATAR**  
ENGENHARIA CONSULTIVA

| Diagnóstico da Calçada | Qualidade do Serviço | |
| Endereço: Rua Padre Pedro Pinto, 6620 | 75 | B |

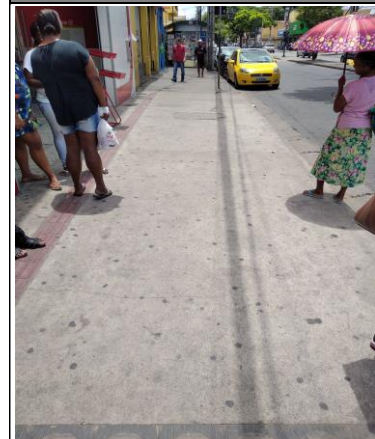
Foto Geral

| ID | Itens Avaliados | Respostas | Nota |
|---|---|---|---|
| P_11 | O Passeio está no padrão da SMPU ? | Não | 0 |
| P_16 | Classificação geral da calçada pelo pesquisador. | Regular | 5 |

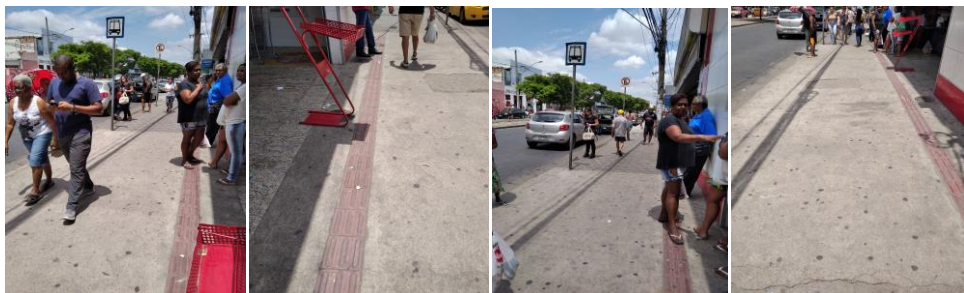
Fotos Complementares - Detalhes do Passeio

| ID | Itens Avaliados | Respostas | Nota |
|---|---|---|---|
| P_8_1 | O piso tátil está no eixo da faixa livre ? | Não | 0 |
| P_8_2 | Se tem uma leve mudança de direção está conforme a norma ? | Não | 0 |
| P_8_6 | Tem piso tátil em pontos de ônibus conforme a norma? | Não | 0 |
