## Lote 3 - Rota: Leste 3

| Diagnóstico da Calçada | Qualidade do Serviço | |
| Endereço: Av. Andradas, s/nº | 58 | C |
| Num. Lote CTM: 60084500070 | | |

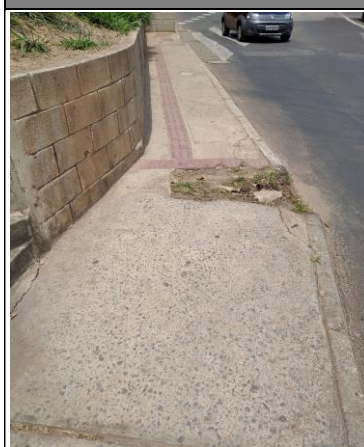
### Foto Geral

| ID | Itens Avaliados | Respostas | Nota |
|---|---|---|---|
| P_4 | Existência de Buracos ? | Poucos | 5 |
| P_5 | Condições Gerais do Piso e meio-fio da calçada ? | Regular | 5 |
| P_16 | Classificação geral da calçada pelo pesquisador. | Regular | 5 |

Observações: Praça Pública

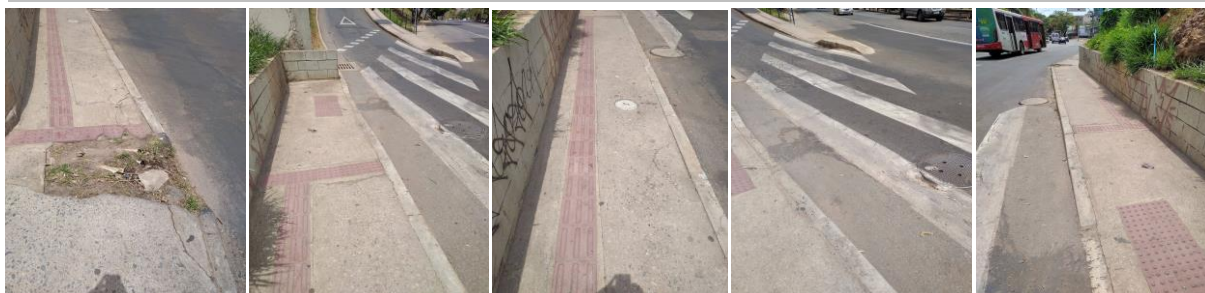
### Fotos Complementares - Detalhes do Passeio

| ID | Itens Avaliados | Respostas | Nota |
|---|---|---|---|
| P_7_3 | O rebaixo possui piso tátil ? | Tem só piso de alerta | -1 |
| P_8_1 | O piso tátil está no eixo da faixa livre ? | Não | 0 |
