# Lote 5 - Rota: Sul

| Diagnóstico da Calçada | Qualidade do Serviço | |
| Endereço: Av. Nossa Sra. Do Carmo, 1198 | 61 | C |
| Num. Lote CTM: 90394200195 | | |

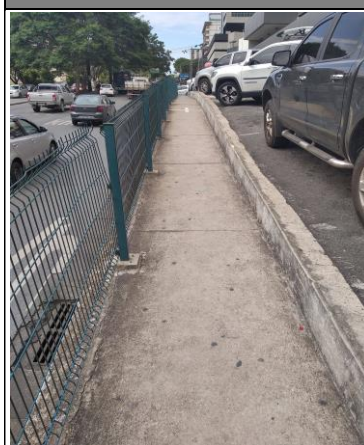
## Foto Geral

| ID | Itens Avaliados | Respostas | Nota |
|---|---|---|---|
| P_5 | Condições Gerais do Piso e meio-fio da calçada ? | Regular | 5 |
| P_16 | Classificação geral da calçada pelo pesquisador. | Regular | 5 |

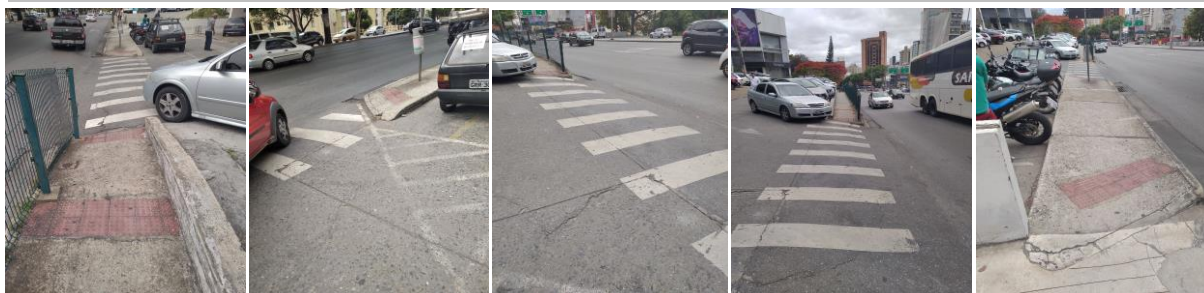
## Fotos Complementares - Detalhes do Passeio

| ID | Itens Avaliados | Respostas | Nota |
|---|---|---|---|
| P_7_1_2 | Se for do Tipo 1, O rebaixo tem abas conforme a norma ? | Não | -1 |
| P_7_3 | O rebaixo possui piso tátil ? | Tem só piso de alerta | -1 |
| P_7_3_1 | O piso tátil de alerta e direcional do rebaixo está conforme a norma ? | Não | -1 |
