## Lote 1 - Rota: Padre Pedro Pinto

**FRATAR**  
ENGENHARIA CONSULTIVA

| Diagnóstico da Calçada | Qualidade do Serviço | |
| Endereço: Rua Padre Pedro Pinto, 1260 | 70 | C |

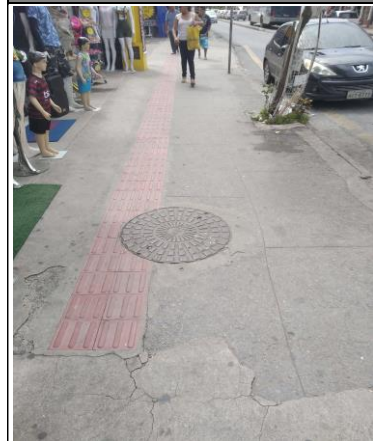
### Foto Geral

| ID | Itens Avaliados | Respostas | Nota |
|---|---|---|---|
| P_5 | Condições Gerais do Piso e meio-fio da calçada ? | Regular | 5 |
| P_16 | Classificação geral da calçada pelo pesquisador. | Regular | 5 |

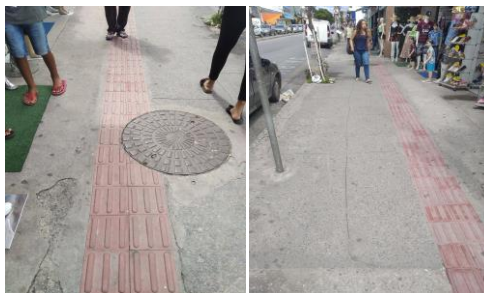
### Fotos Complementares - Detalhes do Passeio

| ID | Itens Avaliados | Respostas | Nota |
|---|---|---|---|
| P_8_1 | O piso tátil está no eixo da faixa livre ? | Não | 0 |
| P_8_2 | Se tem uma leve mudança de direção está conforme a norma ? | Não | 0 |
