# Lote 1 - Rota: Noroeste

**FRATAR**  
ENGENHARIA CONSULTIVA

| Diagnóstico da Calçada | Qualidade do Serviço | |
| Endereço: Av. Brigadeiro Eduardo Gomes, 2030 | 35 | D |

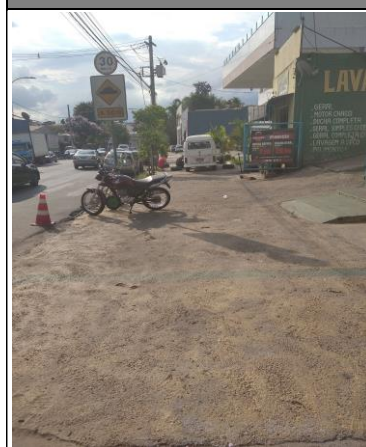
## Foto Geral

| ID | Itens Avaliados | Respostas | Nota |
|---|---|---|---|
| P_3 | Tipo de revestimento da calçada ? | Outro | 0 |
| P_4 | Existência de Buracos ? | Poucos | 5 |
| P_5 | Condições Gerais do Piso e meio-fio da calçada ? | Péssimo | 0 |
| P_7 | Tem rebaixamento de calçada para Pedestre ? | Não, mas deveria ter. | 0 |
| P_9 | A calçada Possui Rebaixamento de Veículos correto ? | Não | 0 |
| P_11 | O Passeio está no padrão da SMPU ? | Não | 0 |
| P_16 | Classificação geral da calçada pelo pesquisador. | Ruim | 0 |
