# Lote 1 - Rota: Carlos Luz

**FRATAR**  
ENGENHARIA CONSULTIVA

| Diagnóstico da Calçada | Qualidade do Serviço | |
| Endereço: Rua Conceição do Mato Dentro, 285 | 62 | C |

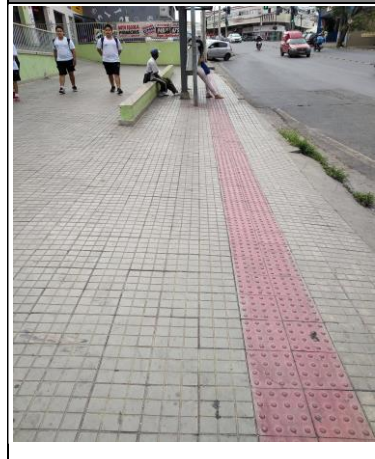
## Foto Geral

| ID | Itens Avaliados | Respostas | Nota |
|---|---|---|---|
| P_2 | Qual a largura livre do Passeio ? | Entre 0.80 m e 1.20 m | 4 |
| P_4 | Existência de Buracos ? | Poucos | 5 |
| P_6 | Presença de desníveis ? | Médio | 3 |
| P_11 | O Passeio está no padrão da SMPU ? | Não | 0 |
| P_16 | Classificação geral da calçada pelo pesquisador. | Ruim | 0 |
