## Lote 4 - Rota: Contorno

| Diagnóstico da Calçada | Qualidade do Serviço | |
| Endereço: Av.Contorno, 7368 | 40 | D |
| Data do Registro: 31/10/2019 14:30:58 | | |

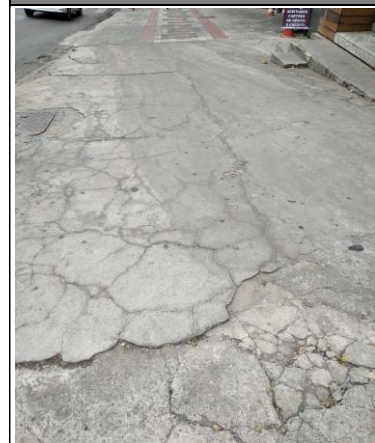
### Foto Geral

| ID | Itens Avaliados | Respostas | Nota |
|---|---|---|---|
| P_4 | Existência de Buracos ? | Muitos | 0 |
| P_5 | Condições Gerais do Piso e meio-fio da calçada ? | Péssimo | 0 |
| P_6 | Presença de desníveis ? | Severo | 0 |
| P_16 | Classificação geral da calçada pelo pesquisador. | Ruim | 0 |
