# Lote 4 - Rota: Raja Gabágia

| Diagnóstico da Calçada | Qualidade do Serviço | |
| Endereço: Rua Curitiba, 1289 | <b>73</b> | <b>B</b> |

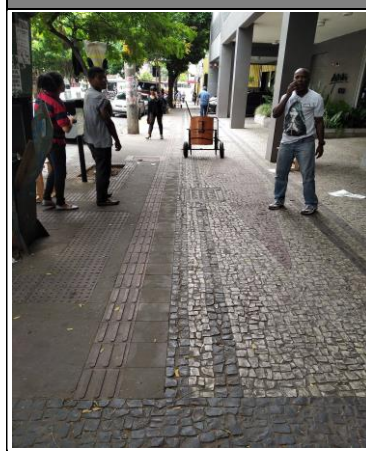
Foto Geral

| ID | Itens Avaliados | Respostas | Nota |
|---|---|---|---|
| P_9 | A calçada Possui Rebaixamento de Veículos correto ? | Não | 0 |
| P_11 | O Passeio está no padrão da SMPU ? | Não | 0 |
| P_16 | Classificação geral da calçada pelo pesquisador. | Regular | 5 |

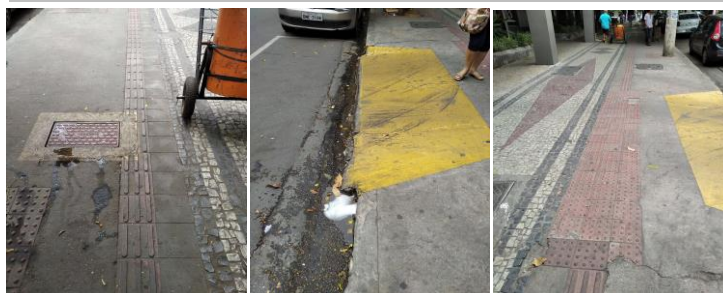
Fotos Complementares - Detalhes do Passeio

| ID | Itens Avaliados | Respostas | Nota |
|---|---|---|---|
| P_8_1 | O piso tátil está no eixo da faixa livre ? | Não | 0 |
| P_8_2 | Se tem uma leve mudança de direção está conforme a norma ? | Não | 0 |
