# Lote 1 - Rota: Noroeste

**FRATAR**  
ENGENHARIA CONSULTIVA

| Diagnóstico da Calçada | Qualidade do Serviço | |
| Endereço: Av. Brigadeiro Eduardo Gomes, 497 | 45 | D |

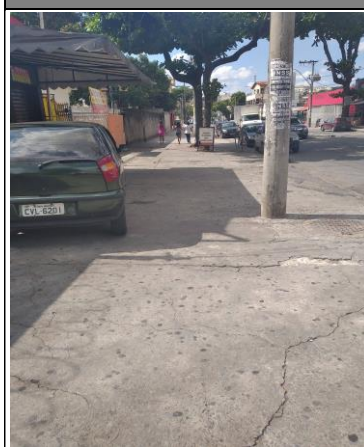
Foto Geral

| ID | Itens Avaliados | Respostas | Nota |
|---|---|---|---|
| P_4 | Existência de Buracos ? | Poucos | 5 |
| P_5 | Condições Gerais do Piso e meio-fio da calçada ? | Regular | 5 |
| P_7 | Tem rebaixamento de calçada para Pedestre ? | Não, mas deveria ter. | 0 |
| P_9 | A calçada Possui Rebaixamento de Veículos correto ? | Não | 0 |
| P_11 | O Passeio está no padrão da SMPU ? | Não | 0 |
| P_12 | A testada possui prática de estacionamento sobre o passeio ? | Sim | 0 |
| P_16 | Classificação geral da calçada pelo pesquisador. | Regular | 5 |
