## Lote 4 - Rota: Contorno

**FRATAR**  
ENGENHARIA CONSULTIVA

| Diagnóstico da Calçada | Qualidade do Serviço | |
| Endereço: Av.Contorno, 9473 | 45 | D |

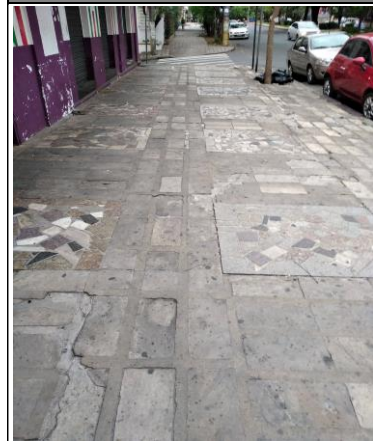
Foto Geral

| ID | Itens Avaliados | Respostas | Nota |
|---|---|---|---|
| P_4 | Existência de Buracos ? | Poucos | 5 |
| P_5 | Condições Gerais do Piso e meio-fio da calçada ? | Regular | 5 |
| P_7 | Tem rebaixamento de calçada para Pedestre ? | Não, mas deveria ter. | 0 |
| P_11 | O Passeio está no padrão da SMPU ? | Não | 0 |
| P_16 | Classificação geral da calçada pelo pesquisador. | Regular | 5 |
