# Lote 1 - Rota: Noroeste

| Diagnóstico da Calçada | Qualidade do Serviço | |
| Endereço: Av. Brigadeiro Eduardo Gomes, 2123 | 65 | C |
| Data do Registro: 26/11/2019 16:58:51 | | |

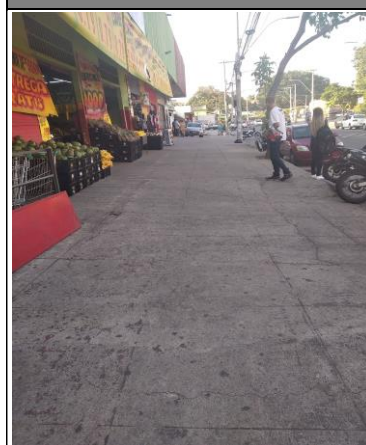
Foto Geral

| ID | Itens Avaliados | Respostas | Nota |
|---|---|---|---|
| P_4 | Existência de Buracos ? | Poucos | 5 |
| P_5 | Condições Gerais do Piso e meio-fio da calçada ? | Regular | 5 |
| P_9 | A calçada Possui Rebaixamento de Veículos correto ? | Não | 0 |
| P_11 | O Passeio está no padrão da SMPU ? | Não | 0 |
| P_16 | Classificação geral da calçada pelo pesquisador. | Regular | 5 |
