# Lote 1 - Rota: Padre Pedro Pinto

**FRATAR**  
ENGENHARIA CONSULTIVA

| Diagnóstico da Calçada | Qualidade do Serviço | |
| Endereço: Rua Padre Pedro Pinto, 6250 | 57 | C |

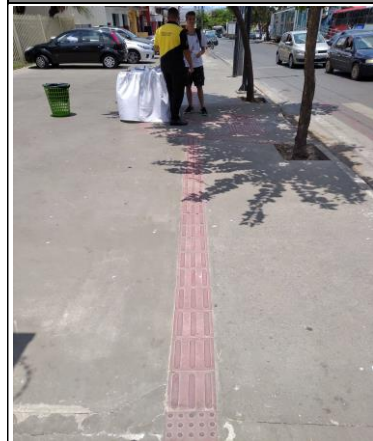
## Foto Geral

| ID | Itens Avaliados | Respostas | Nota |
|---|---|---|---|
| P_6 | Presença de desníveis ? | Médio | 3 |
| P_11 | O Passeio está no padrão da SMPU ? | Não | 0 |
| P_12 | A testada possui prática de estacionamento sobre o passeio ? | Sim | 0 |
| P_16 | Classificação geral da calçada pelo pesquisador. | Regular | 5 |

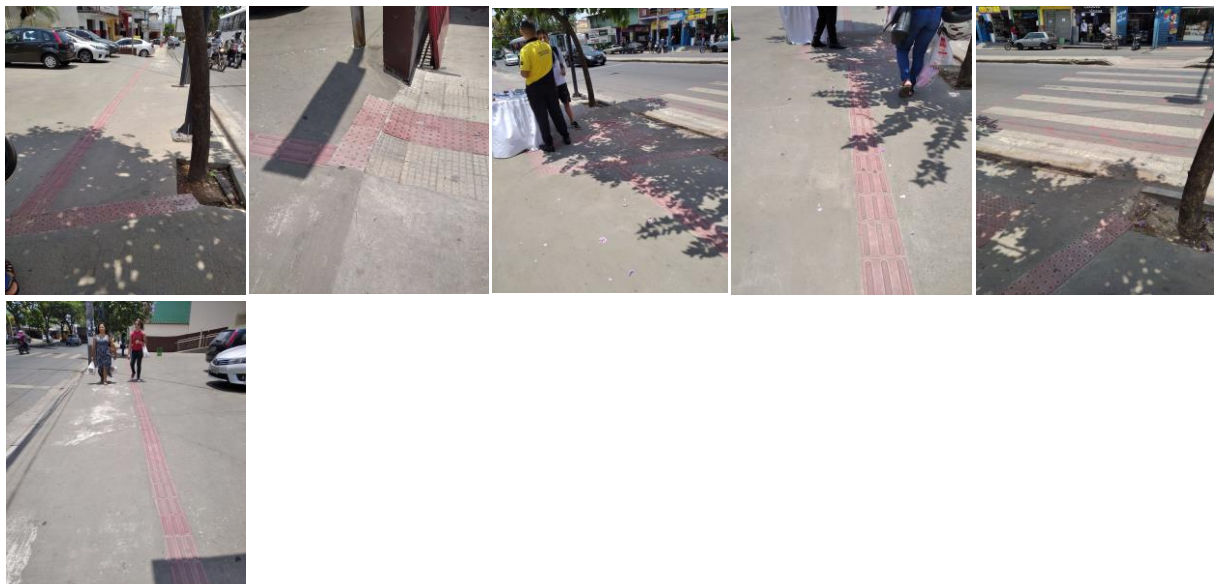
## Fotos Complementares - Detalhes do Passeio

| ID | Itens Avaliados | Respostas | Nota |
|---|---|---|---|
| P_7_1_2 | Se for do Tipo 1, O rebaixo tem abas conforme a norma ? | Não | -1 |
| P_8_1 | O piso tátil está no eixo da faixa livre ? | Não | 0 |
| P_8_2 | Se tem uma leve mudança de direção está conforme a norma ? | Não | 0 |
