# Lote 1 - Rota: Padre Pedro Pinto

**FRATAR**  
ENGENHARIA CONSULTIVA

| Diagnóstico da Calçada | Qualidade do Serviço | |
| Endereço: Rua Padre Pedro Pinto, 3206 | 48 | D |

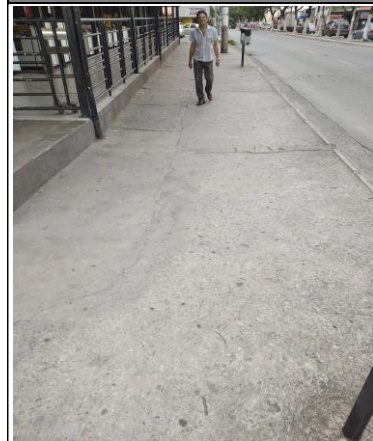
## Foto Geral

| ID | Itens Avaliados | Respostas | Nota |
|---|---|---|---|
| P_4 | Existência de Buracos ? | Poucos | 5 |
| P_5 | Condições Gerais do Piso e meio-fio da calçada ? | Regular | 5 |
| P_6 | Presença de desníveis ? | Médio | 3 |
| P_7 | Tem rebaixamento de calçada para Pedestre ? | Não, mas deveria ter. | 0 |
| P_9 | A calçada Possui Rebaixamento de Veículos correto ? | Não | 0 |
| P_11 | O Passeio está no padrão da SMPU ? | Não | 0 |
