# Lote 4 - Rota: Raja Gabágia

**FRATAR**  
ENGENHARIA CONSULTIVA

| Diagnóstico da Calçada | Qualidade do Serviço | |
| Endereço: Rua São Paulo, 1431 | 62 | C |

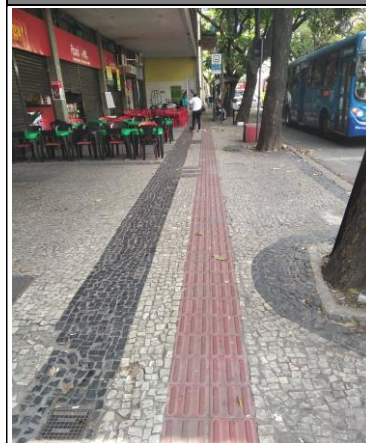
## Foto Geral

| ID | Itens Avaliados | Respostas | Nota |
|---|---|---|---|
| P_4 | Existência de Buracos ? | Poucos | 5 |
| P_5 | Condições Gerais do Piso e meio-fio da calçada ? | Regular | 5 |
| P_16 | Classificação geral da calçada pelo pesquisador. | Regular | 5 |

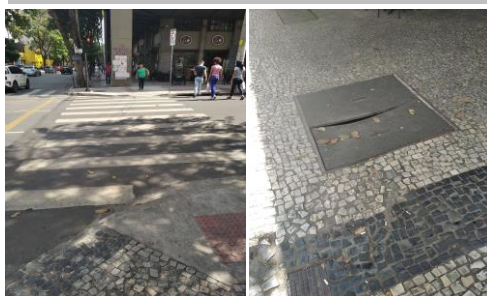
### Fotos Complementares - Detalhes do Passeio

| ID | Itens Avaliados | Respostas | Nota |
|---|---|---|---|
| P_7_1_2 | Se for do Tipo 1, O rebaixo tem abas conforme a norma ? | Não | -1 |
| P_8_1 | O piso tátil está no eixo da faixa livre ? | Não | 0 |
