# Lote 1 - Rota: Noroeste

**FRATAR**  
ENGENHARIA CONSULTIVA

| Diagnóstico da Calçada | Qualidade do Serviço | |
| Endereço: Av. Abílio Machado, 163 | 23 | E |

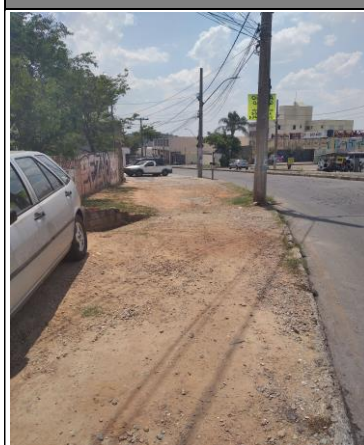
## Foto Geral

| ID | Itens Avaliados | Respostas | Nota |
|---|---|---|---|
| P_3 | Tipo de revestimento da calçada ? | Terra | -10 |
| P_4 | Existência de Buracos ? | Muitos | 0 |
| P_5 | Condições Gerais do Piso e meio-fio da calçada ? | Péssimo | 0 |
| P_6 | Presença de desníveis ? | Médio | 3 |
| P_16 | Classificação geral da calçada pelo pesquisador. | Ruim | 0 |
