# Lote 4 - Rota: Raja Gabágia

**FRATAR**  
ENGENHARIA CONSULTIVA

| Diagnóstico da Calçada | Qualidade do Serviço | |
| Endereço: Rua Curitiba, 561 | 68 | C |

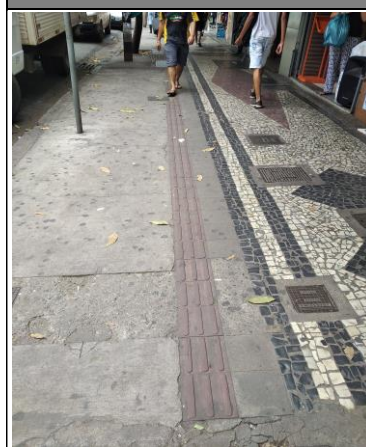
## Foto Geral

| ID | Itens Avaliados | Respostas | Nota |
|---|---|---|---|
| P_5 | Condições Gerais do Piso e meio-fio da calçada ? | Regular | 5 |
| P_16 | Classificação geral da calçada pelo pesquisador. | Regular | 5 |

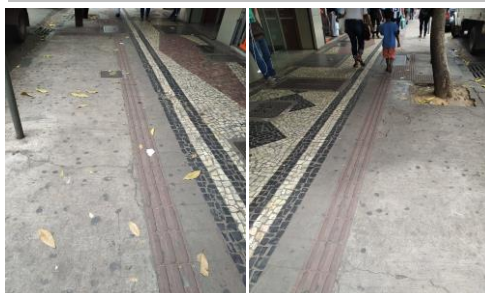
## Fotos Complementares - Detalhes do Passeio

| ID | Itens Avaliados | Respostas | Nota |
|---|---|---|---|
| P_8_1 | O piso tátil está no eixo da faixa livre ? | Não | 0 |
| P_8_2 | Se tem uma leve mudança de direção está conforme a norma ? | Não | 0 |
