## Lote 4 - Rota: Outros

| Diagnóstico da Calçada | Qualidade do Serviço | |
| Endereço: Av. Bias Fortes, 736 | 36 | D |
| Num. Lote CTM: 10247100035 | | |

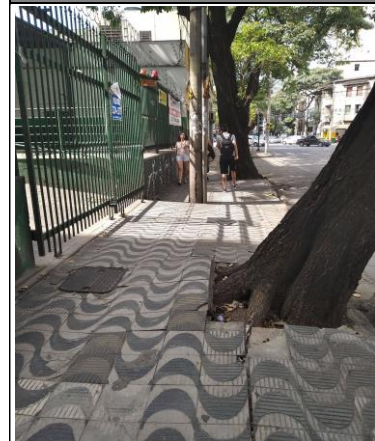
### Foto Geral

| ID | Itens Avaliados | Respostas | Nota |
|---|---|---|---|
| P_4 | Existência de Buracos ? | Muitos | 0 |
| P_6 | Presença de desníveis ? | Severo | 0 |
| P_16 | Classificação geral da calçada pelo pesquisador. | Ruim | 0 |

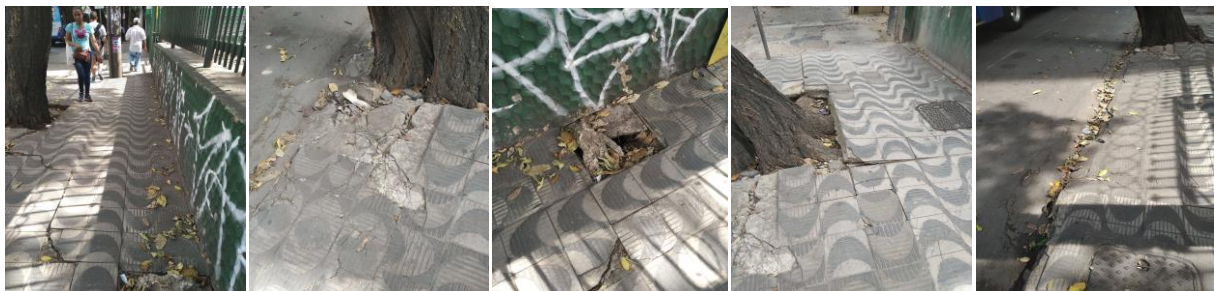
### Fotos Complementares - Detalhes do Passeio

| ID | Itens Avaliados | Respostas | Nota |
|---|---|---|---|
| P_5 | Condições Gerais do Piso e meio-fio da calçada ? | Regular | 5 |
