| Diagnóstico da Calçada | Qualidade do Serviço | |
| Endereço: Av. Afonso Pena, 1180 | 68 | C |
| Data do Registro: 04/11/2019 10:25:57 | | |

## Lote 5 - Rota: Afonso Pena

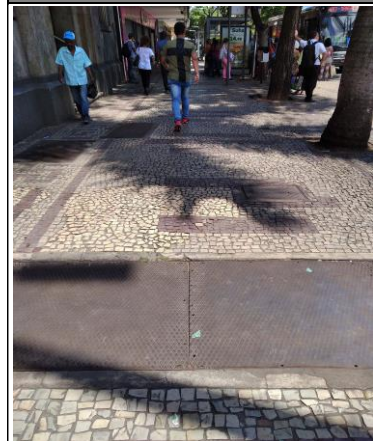
Foto Geral

| ID | Itens Avaliados | Respostas | Nota |
|---|---|---|---|
| P_5 | Condições Gerais do Piso e meio-fio da calçada ? | Regular | 5 |
| P_9 | A calçada Possui Rebaixamento de Veículos correto ? | Não | 0 |
| P_11 | O Passeio está no padrão da SMPU ? | Não | 0 |
| P_16 | Classificação geral da calçada pelo pesquisador. | Regular | 5 |
