## Lote 4 - Rota: Contorno

**FRATAR**  
ENGENHARIA CONSULTIVA

| Diagnóstico da Calçada | Qualidade do Serviço | |
|---|---|---|
| Endereço: Av.Contorno, 10414 | 75 | B |

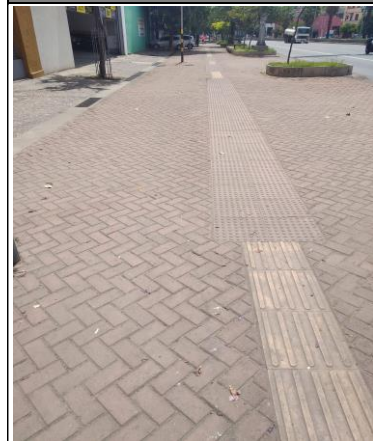
### Foto Geral

| ID | Itens Avaliados | Respostas | Nota |
|---|---|---|---|
| P_11 | O Passeio está no padrão da SMPU ? | Não | 0 |
| P_12 | A testada possui prática de estacionamento sobre o passeio ? | Sim | 0 |
| P_13 | Existe algum dispositivo de Drenagem sobre a calçada ? | Sim | 0 |
| P_16 | Classificação geral da calçada pelo pesquisador. | Regular | 5 |
