# Lote 5 - Rota: Sul

**FRATAR**  
ENGENHARIA CONSULTIVA

| Diagnóstico da Calçada | Qualidade do Serviço | |
| Endereço: Av. João Pinheiro, 129 | 76 | B |

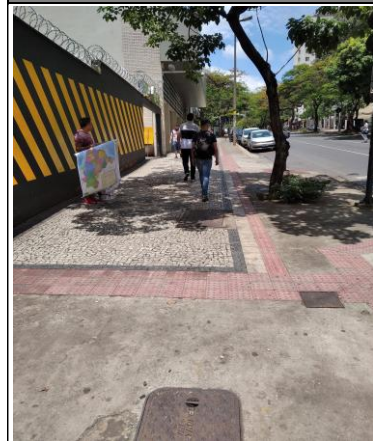
Foto Geral

| ID | Itens Avaliados | Respostas | Nota |
|---|---|---|---|
| P_4 | Existência de Buracos ? | Poucos | 5 |
| P_16 | Classificação geral da calçada pelo pesquisador. | Regular | 5 |

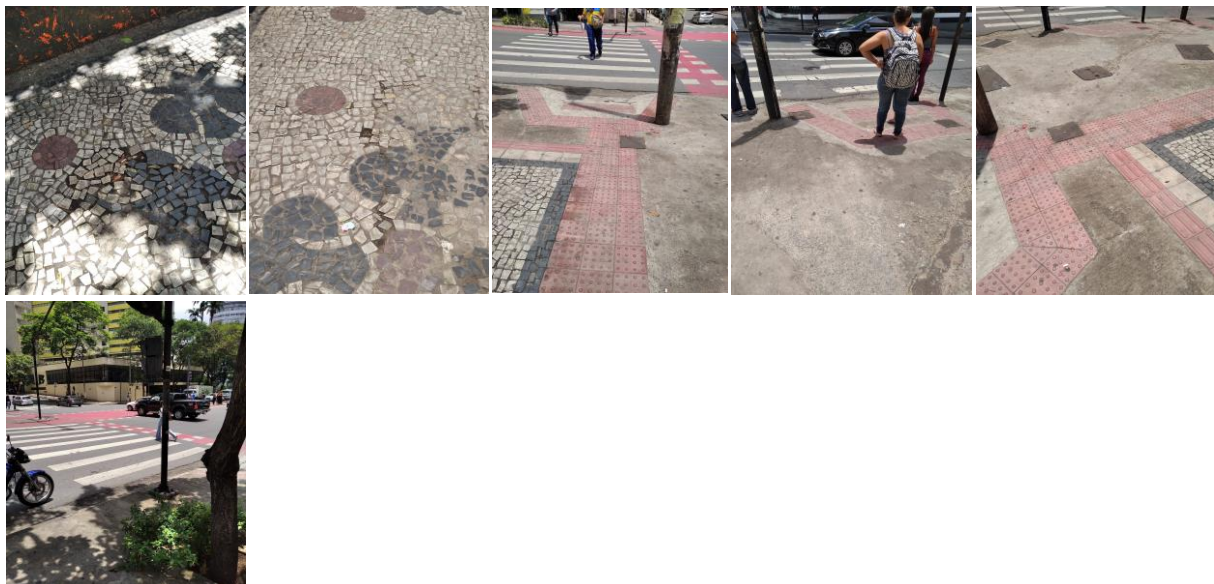
Fotos Complementares - Detalhes do Passeio

| ID | Itens Avaliados | Respostas | Nota |
|---|---|---|---|
| P_7_1_2 | Se for do Tipo 1, O rebaixo tem abas conforme a norma ? | Não | -1 |
| P_7_3 | O rebaixo possui piso tátil ? | Tem só piso de alerta | -1 |
| P_8_1 | O piso tátil está no eixo da faixa livre ? | Não | 0 |
