# Lote 1 - Rota: Padre Pedro Pinto

**FRATAR**  
ENGENHARIA CONSULTIVA

| Diagnóstico da Calçada | Qualidade do Serviço | |
|---|---|---|
| Endereço: Rua Padre Pedro Pinto, 6270 | 75 | B |
| Num. Lote CTM: 190522700150 | | |

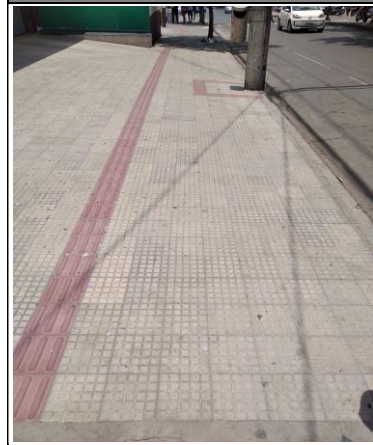
## Foto Geral

| ID | Itens Avaliados | Respostas | Nota |
|---|---|---|---|
| P_2 | Qual a largura livre do Passeio ? | Acima de 1.50 m | 10 |
| P_3 | Tipo de revestimento da calçada ? | Ladrilho Hidráulico | 10 |
| P_4 | Existência de Buracos ? | Nenhum | 10 |
| P_5 | Condições Gerais do Piso e meio-fio da calçada ? | Ótimo(a) | 10 |
| P_6 | Presença de desníveis ? | Nenhum | 10 |
| P_11 | O Passeio está no padrão da SMPU ? | Não | 0 |
| P_16 | Classificação geral da calçada pelo pesquisador. | Regular | 5 |
