## Lote 4 - Rota: Contorno

**FRATAR**  
ENGENHARIA CONSULTIVA

| Diagnóstico da Calçada | Qualidade do Serviço | |
| Endereço: Av.Contorno, 6263 | 60 | C |

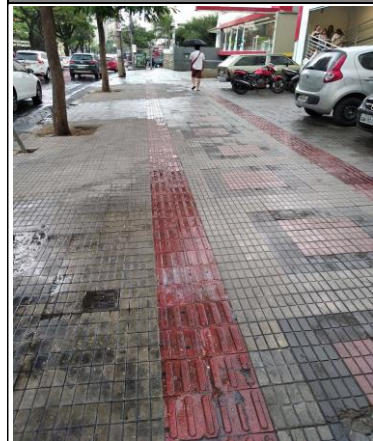
### Foto Geral

| ID | Itens Avaliados | Respostas | Nota |
|---|---|---|---|
| P_4 | Existência de Buracos ? | Poucos | 5 |
| P_9 | A calçada Possui Rebaixamento de Veículos correto ? | Não | 0 |
| P_11 | O Passeio está no padrão da SMPU ? | Não | 0 |
| P_12 | A testada possui prática de estacionamento sobre o passeio ? | Sim | 0 |
| P_16 | Classificação geral da calçada pelo pesquisador. | Regular | 5 |

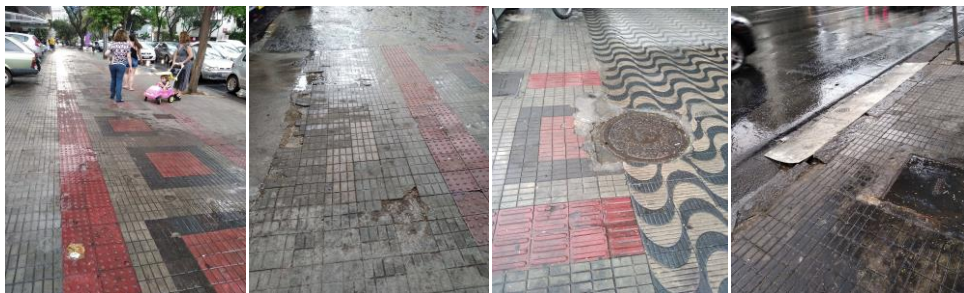
### Fotos Complementares - Detalhes do Passeio

| ID | Itens Avaliados | Respostas | Nota |
|---|---|---|---|
| P_8_1 | O piso tátil está no eixo da faixa livre ? | Não | 0 |
| P_8_2 | Se tem uma leve mudança de direção está conforme a norma ? | Não | 0 |
