## Lote 4 - Rota: Contorno

**FRATAR**  
ENGENHARIA CONSULTIVA

| Diagnóstico da Calçada | Qualidade do Serviço | |
| Endereço: Av.Contorno, 2770 | 48 | D |

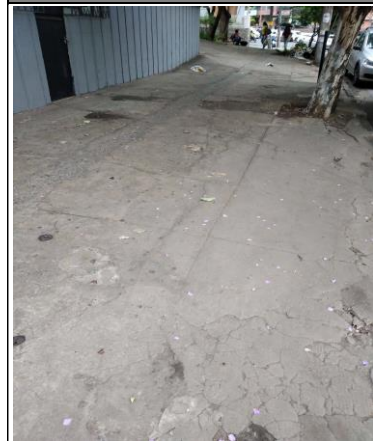
### Foto Geral

| ID | Itens Avaliados | Respostas | Nota |
|---|---|---|---|
| P_4 | Existência de Buracos ? | Poucos | 5 |
| P_5 | Condições Gerais do Piso e meio-fio da calçada ? | Péssimo | 0 |
| P_6 | Presença de desníveis ? | Médio | 3 |
| P_11 | O Passeio está no padrão da SMPU ? | Não | 0 |
| P_16 | Classificação geral da calçada pelo pesquisador. | Ruim | 0 |
