## Lote 3 - Rota: Antônio Carlos II

**FRATAR**  
ENGENHARIA CONSULTIVA

| Diagnóstico da Calçada | Qualidade do Serviço | |
| Endereço: Av. Portugal, s/nº | 49 | D |

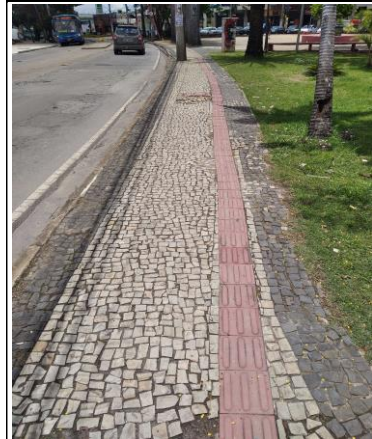
### Foto Geral

| ID | Itens Avaliados | Respostas | Nota |
|---|---|---|---|
| P_4 | Existência de Buracos ? | Poucos | 5 |
| P_5 | Condições Gerais do Piso e meio-fio da calçada ? | Regular | 5 |
| P_11 | O Passeio está no padrão da SMPU ? | Não | 0 |
| P_16 | Classificação geral da calçada pelo pesquisador. | Ruim | 0 |

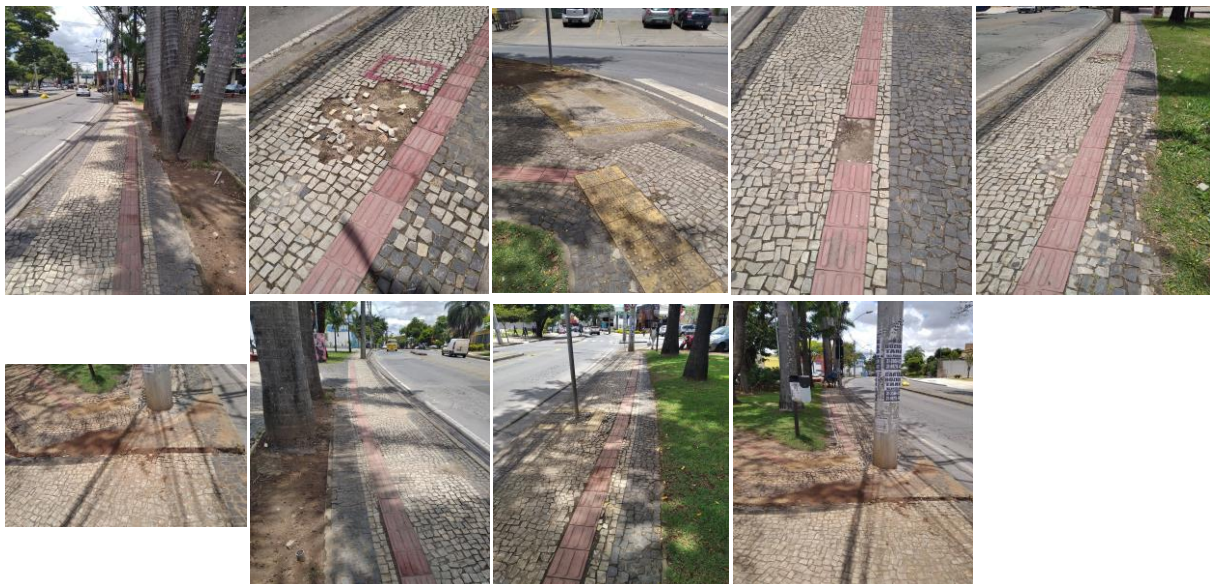
### Fotos Complementares - Detalhes do Passeio

| ID | Itens Avaliados | Respostas | Nota |
|---|---|---|---|
| P_7_1_2 | Se for do Tipo 1, O rebaixo tem abas conforme a norma ? | Não | -1 |
| P_7_3 | O rebaixo possui piso tátil ? | Tem só piso de alerta | -1 |
| P_8_8 | O piso tátil está em boas condições aparentes? | Não | 0 |
| P_13_1 | Dispositivo de Drenagem está devidamente instalado e bem conservado? | Não | -3 |
