# Lote 3 - Rota: Augusto de Lima

| Diagnóstico da Calçada | Qualidade do Serviço | |
| Endereço: Av. Augusto de Lima, s/nº | 60 | C |
| Num. Lote CTM: 10310200200 | | |

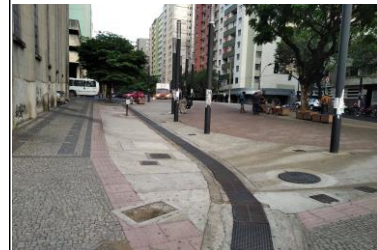
## Foto Geral

| ID | Itens Avaliados | Respostas | Nota |
|---|---|---|---|
| P_16 | Classificação geral da calçada pelo pesquisador. | Ruim | 0 |

Observações: Acesso através da Praça Raul Soares, 203

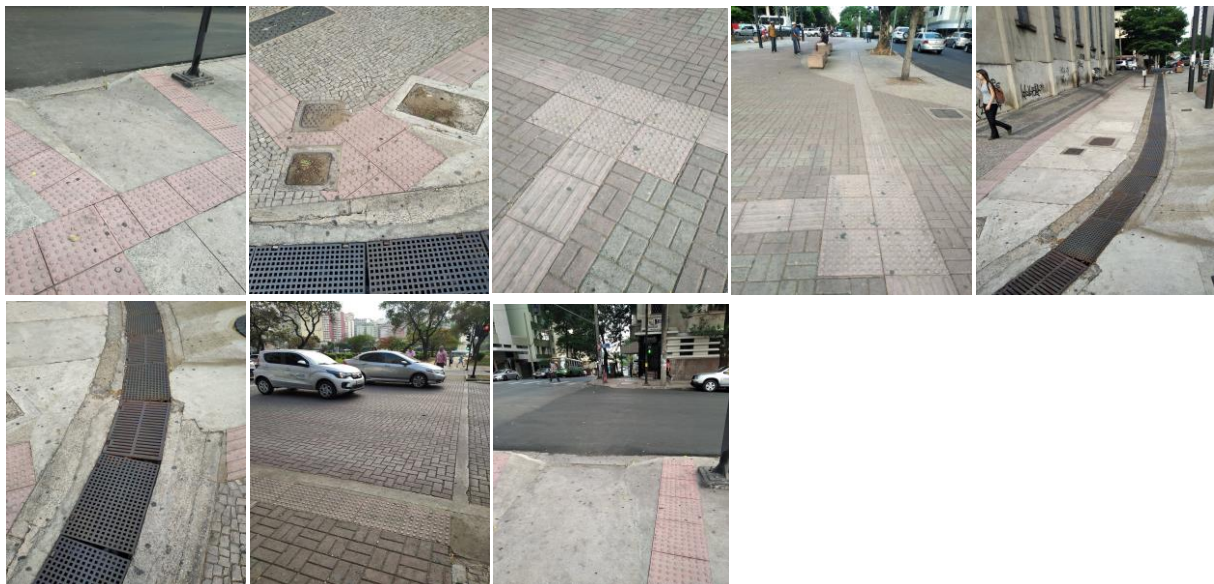
## Fotos Complementares - Detalhes do Passeio

| ID | Itens Avaliados | Respostas | Nota |
|---|---|---|---|
| P_13 | Existe algum dispositivo de Drenagem sobre a calçada ? | Sim | -5 |

| ID | Itens Avaliados | Respostas | Nota |
|---|---|---|---|
| P_7_1_2 | Se for do Tipo 1, O rebaixo tem abas conforme a norma ? | Não | -1 |
| P_7_3 | O rebaixo possui piso tátil ? | Tem só piso de alerta | -1 |
| P_7_3_1 | O piso tátil de alerta e direcional do rebaixo está conforme a norma ? | Não | -1 |
| P_13_2 | Dispositivo de Drenagem oferece risco para caminamento seguro de pedestre? | Sim | -5 |
