## Lote 3 - Rota: Leste 3

**FRATAR**  
ENGENHARIA CONSULTIVA

| Diagnóstico da Calçada | Qualidade do Serviço | |
| Endereço: Av. Andradas, 2229 | 41 | D |

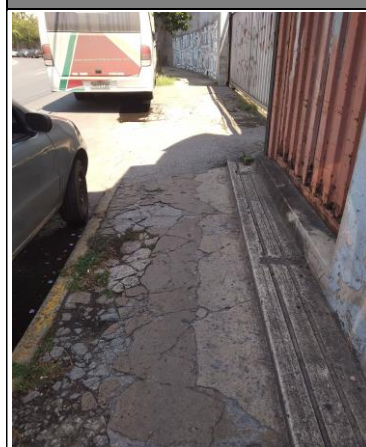
### Foto Geral

| ID | Itens Avaliados | Respostas | Nota |
|---|---|---|---|
| P_4 | Existência de Buracos ? | Muitos | 0 |
| P_5 | Condições Gerais do Piso e meio-fio da calçada ? | Péssimo | 0 |
| P_6 | Presença de desníveis ? | Leve | 7 |
| P_16 | Classificação geral da calçada pelo pesquisador. | Ruim | 0 |
