Diagnóstico da Calçada	Qualidade do Serviço	
Endereço: Av. Afonso Pena, 2336	<b>72</b>	<b>B</b>
Data do Registro: 02/11/2019 12:13:27		
Num. Lote CTM: 10196000230

Diagnóstico da Calçada	Qualidade do Serviço		Complemento do Diagnóstico
Endereço: Av. Afonso Pena, 2336 Data do Registro: 02/11/2019 12:13:27 Num. Lote CTM: 10196000230	72	B

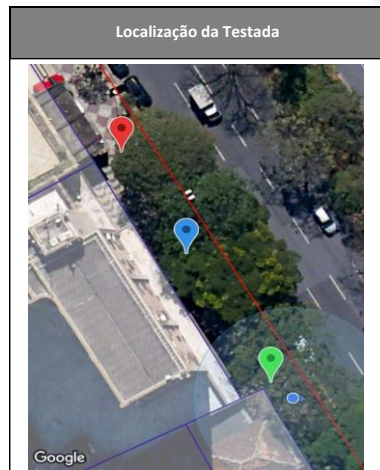
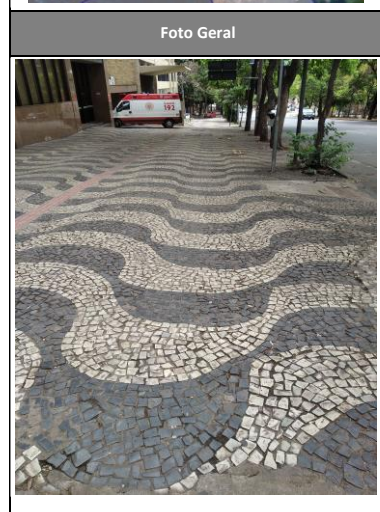
ID	Itens Avaliados	Respostas	Nota
P_1	O Mobiliário urbano está dentro da faixa de serviço de 70 cm ?	Sim	-
P_2	Qual a largura livre do Passeio ?	Acima de 1.50 m	10
P_3	Tipo de revestimento da calçada ?	Pedra Portuguesa	8
P_4	Existência de Buracos ?	Poucos	5
P_5	Condições Gerais do Piso e meio-fio da calçada ?	Ótimo(a)	10
P_6	Presença de desníveis ?	Leve	7
P_7	Tem rebaixamento de calçada para Pedestre ?	Sim	7
P_8	Possui piso tátil ao longo da Calçada ?	Sim	-
P_9	A calçada Possui Rebaixamento de Veículos correto ?	Sim	10
P_10	Existência de altura livre menor que 2,10 m ?	Não	-
P_11	O Passeio está no padrão da SMPU ?	Não	0
P_12	A testada possui prática de estacionamento sobre o passeio ?	Não	10
P_13	Existe algum dispositivo de Drenagem sobre a calçada ?	Não	0
P_14	Existe PED em frente a testada ?	Não	-
P_15	Existe FTP em frente a testada ?	Não	-
P_16	Classificação geral da calçada pelo pesquisador.	Regular	5
